## **Orientierende Erkundung**

**der Altlastenverdachtsfläche**

**Dorfstr. 30**

**Flur 5, Gemarkung Winsen, Flurstück 29/8**

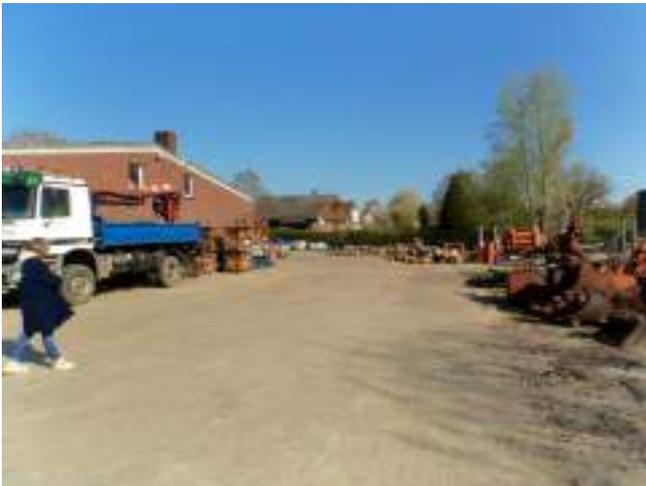
Die Freifläche um die Halle ist weitgehend mit unauffälligem Betonpflaster versiegelt (Foto 1). Die auf dem Luftbild (Anl. 2) zu erkennende Lagerflächenbereiche entlang der östlichen und nördlichen Grundstücksgrenze

Foto 1: Blick nach Nord östliche Hofffläche

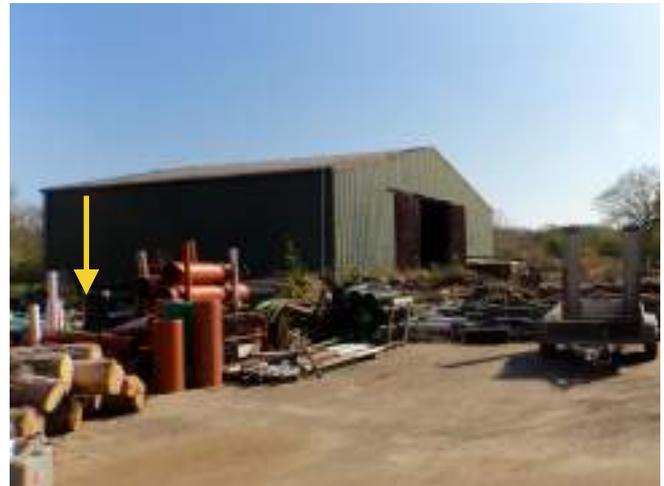
sind, bis auf einen kleineren Bereich im Südosten, mit Betonpflaster versiegelt (Foto 2). Der Bereich der ehem. Kläranlage war durch die Lagerung von Baumaterial nicht zugänglich (Foto 2). Der unversiegelte Bereich im Südosten ist mit Recyclingmaterial befestigt. Hier sind Baumaschinen (Bagger, Radlader) und deren Zubehör abgestellt (Foto 3). Laut Frau Stoffers befand sich in diesem Bereich ehemals eine Bauernkate.

Foto 2: Blick nach Nordost östliche Lagerfläche Nordteil, Zugang ehem. Kläranlage wegen gelagertem Material nicht möglich

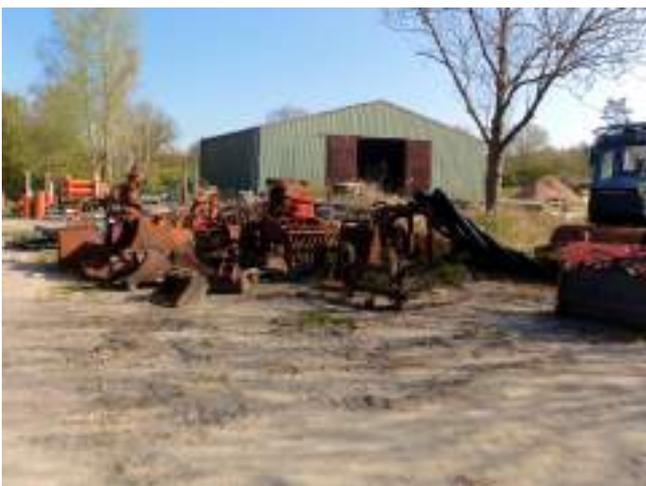
Foto 3: Blick nach Nordost auf die unversiegelte Lagerfläche im Bereich der ehem. Kate

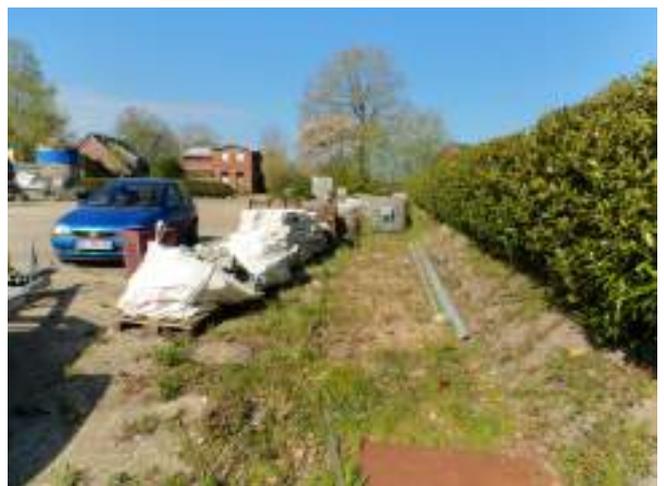
Der Bereich der ehemaligen Sickerleitung entlang der nördlichen Grundstücksgrenze ist unversiegelt. Oberflächlich ist bauschutthaltiges Material (Recyclingschotter) anstehend (Foto 4).

Foto 4: ehem. Sickerleitungsbereich für Abwasser der Kläranlage

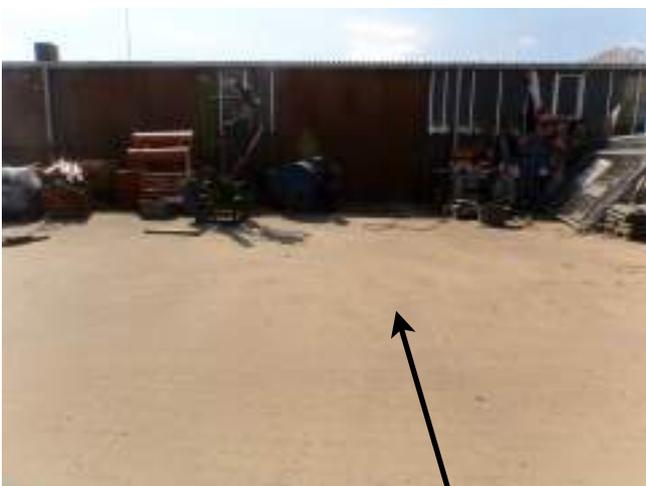
Der Waschplatz ist mit Betonpflaster versiegelt. Das Pflaster weist keine Ölspuren auf (Foto 5). Die Entwässerung erfolgt, anders als auf den Bauplänen eingetragen, über eine Rinne am Nordende des Waschplatzes. Das Wasser wird von dort direkt zu dem angrenzenden Schlammfang und Ölabscheider geleitet (Foto 6). Die Lage des Ölabscheiders weicht entsprechend ebenfalls von der Lage laut Bauplan (Anh. 1, Kopie 3) ab.

Foto 5: Blick nach Süden auf den Waschplatz, keine Auffälligkeiten

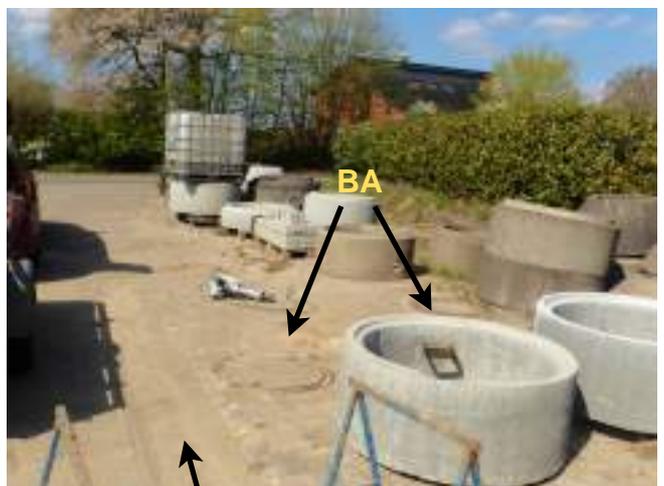
Foto 6: Blick nach Westen auf die Abscheideranlage und die Ablaufrinne des Waschplatzes.

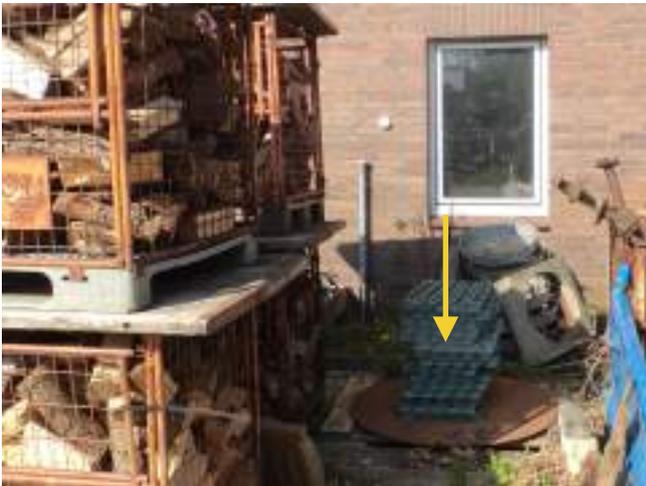
Der Heizöltank befindet sich östlich der Halle. Der Domschacht ist mit einem provisorischen Deckel abgedeckt (Foto 7).

Foto 7: Domschacht HEL-Erdtank

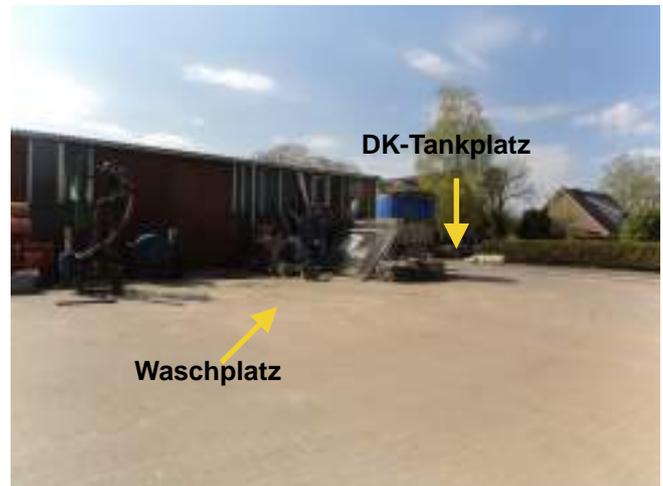
Foto 8: Blick nach Südwesten auf den nördlichen Hofbereich, Waschplatz und DK-Abfüllfläche

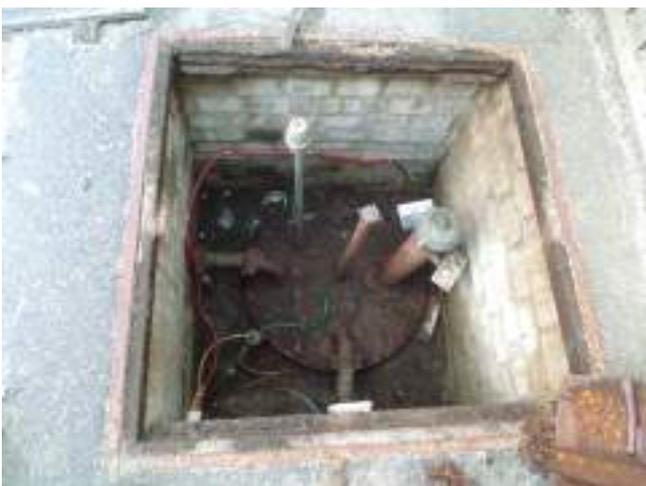
Foto 9: Domschacht DK-Erdtank, unauffällig

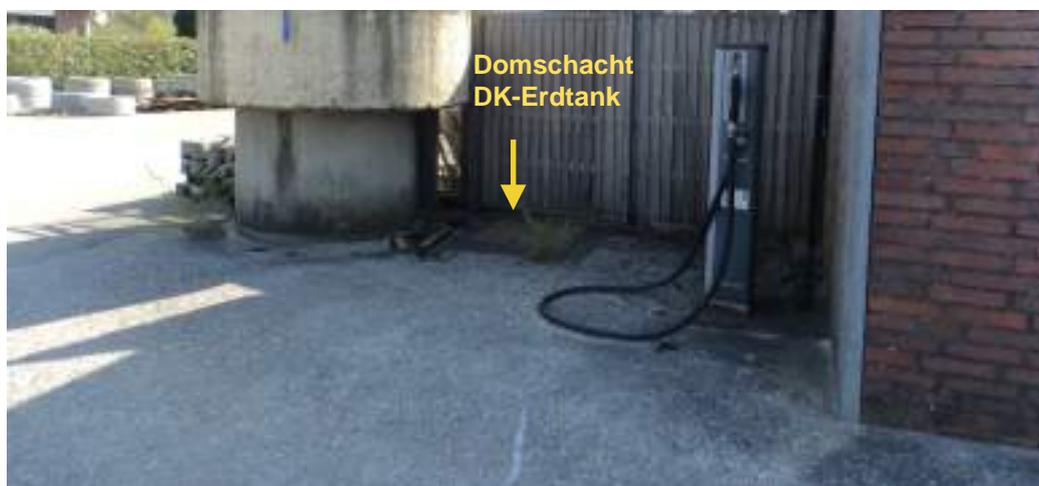
Der Abfüllplatz vor der DK-Tankstelle weist keinerlei Hinweise auf ausgetretenen Dieseldieselkraftstoff auf (Foto 10). Der Platz ist entgegen der AwSV-Akte m.E. mit Stahlbeton versiegelt (periodische Signale bei der Messung mit Leitungssuchgerät -> Stahlbewehrung). Oberflächliche Risse wurden mit spezieller Dichtmasse vergossen. Der Platz weist ein geringes Gefälle nach Westen und Norden auf. Die Zapfsäule steht unmittelbar an der Wand zur Halle. Der DK-Erdtank liegt unmittelbar östlich an den Abfüllplatz anschließend. Der Domschacht befindet sich im mit Beton versiegelten Bereich (Foto 10). Die Steine im Domschacht und die Basis des Schachts sind optisch sauber. Es liegen keine Hinweise für Überfüllschäden oder unsauberen Umgang mit Diesel bei der Befüllung des Tanks vor (Foto 9). Laut Frau Stoffers ist der Dieselerdtank nicht befüllt. Die Tankstelle wird seit rund 10 Jahren nicht mehr genutzt. Die Einrichtungen werden jedoch regelmäßig geprüft, sodass jederzeit eine Wiederinbetriebnahme der Tankstelle erfolgen könnte. Dies ist allerdings weiterhin nicht geplant.

Foto 10: DK-Zapfsäule und Abfüllfläche, keine Auffälligkeiten, laut Eigentümer ist DK-Tankstelle seit 10 Jahren ungenutzt, aber weiterhin betriebsbereit geprüft.

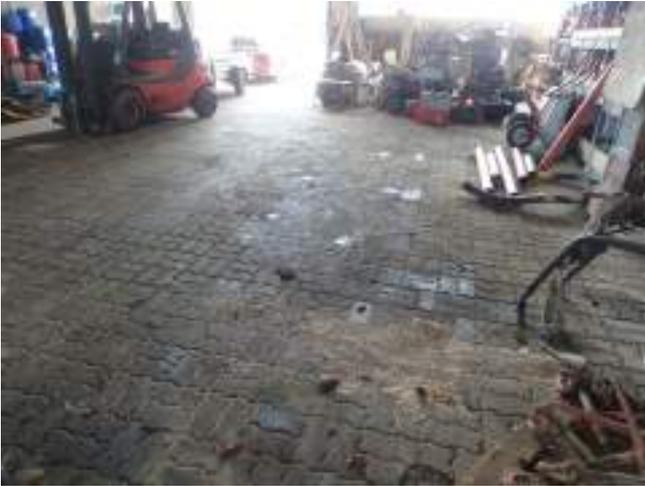
Foto 11: Westliche Halle, Lagerung von Material und Geräten, zahlreiche Ölflecken auf dem Boden.

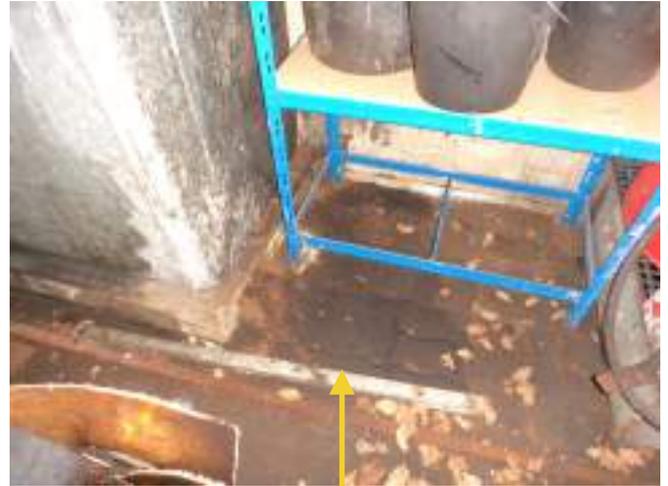
Foto 12: Stark mit Öl verschmutzter Boden bei Öllagerung in westlicher Halle.

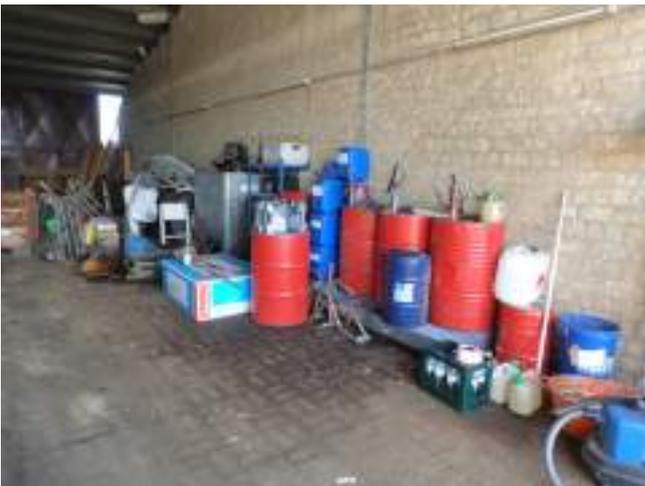
Laut Herrn Stoffers erfolgte die in der AwSV-Akte bemängelte Altöllagerung dort in der Halle. Heute ist dort ein zugelassener doppelwandiger Tank für das Altöl vorhanden (Foto 13, 14). Die Frischöle (Motor- und Hydrauliköl) lagern in Fässern und Kanistern auf einer dichten Wanne (Foto 13).

Foto 13: Westliche Halle Wand zur Werkstatt, Öl- und Altöllagerung, överschmutzter Boden.

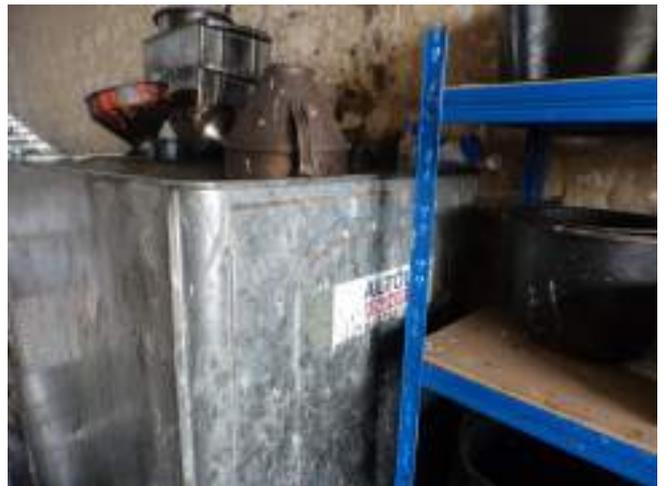
Foto 14: Doppelwandiger Altöltank, Ersatz für den 1992 beanstandeten Altöltank.

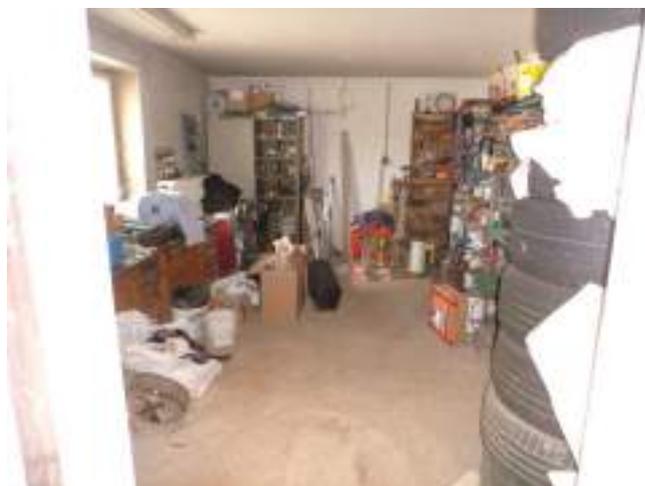
Foto 15: Lager hinter der Werkstatt (nördlich).

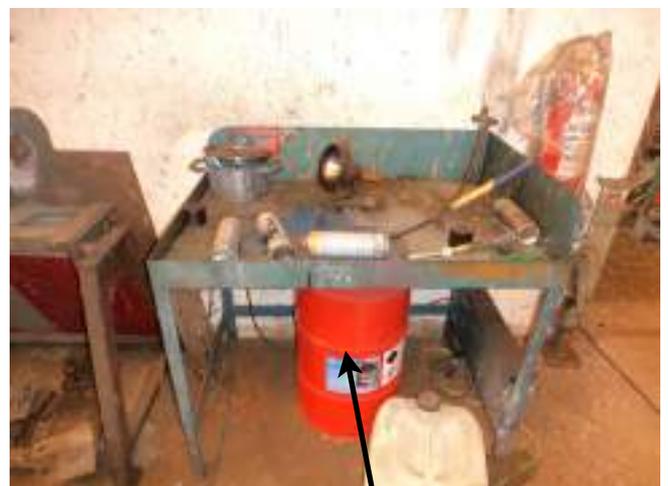
Foto 16: Geschlossener Teilereiniger in der Werkstatt mit Werkstattgrube.

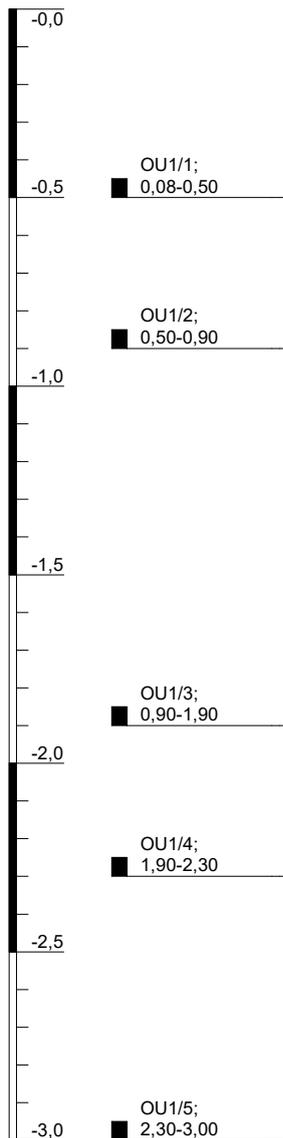
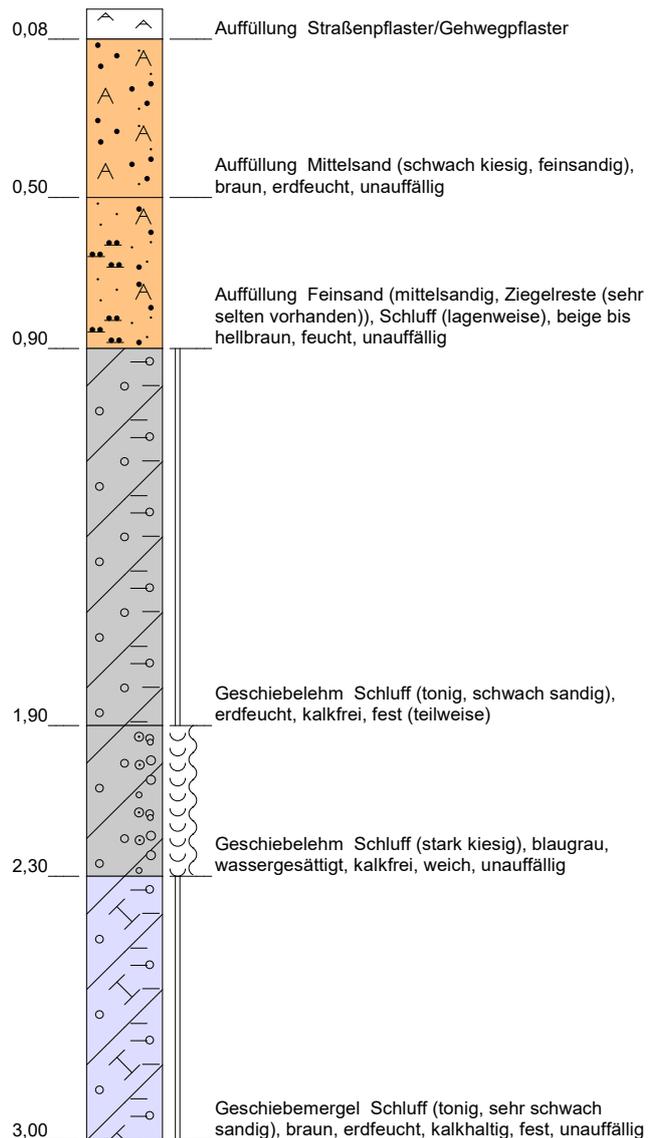
**OU1**

<b>Projekt: OU Dorfstr.30, Winsen</b>		
<b>Bohrung: 730-OU1</b>		
Auftraggeber: Gemeinde Winsen, Amt Kisdorf	Rechtswert (UTM): 32566903	
Bohrfirma: Dipl.Geol.I.Ratajczak	Hochwert (UTM): 5964899	
Bearbeiter: Dipl.Geol.I.Ratajczak	Ansatzhöhe: 45,77 m NN	
Bohrdatum: 26.04.2022	Endtiefe: 3,00m

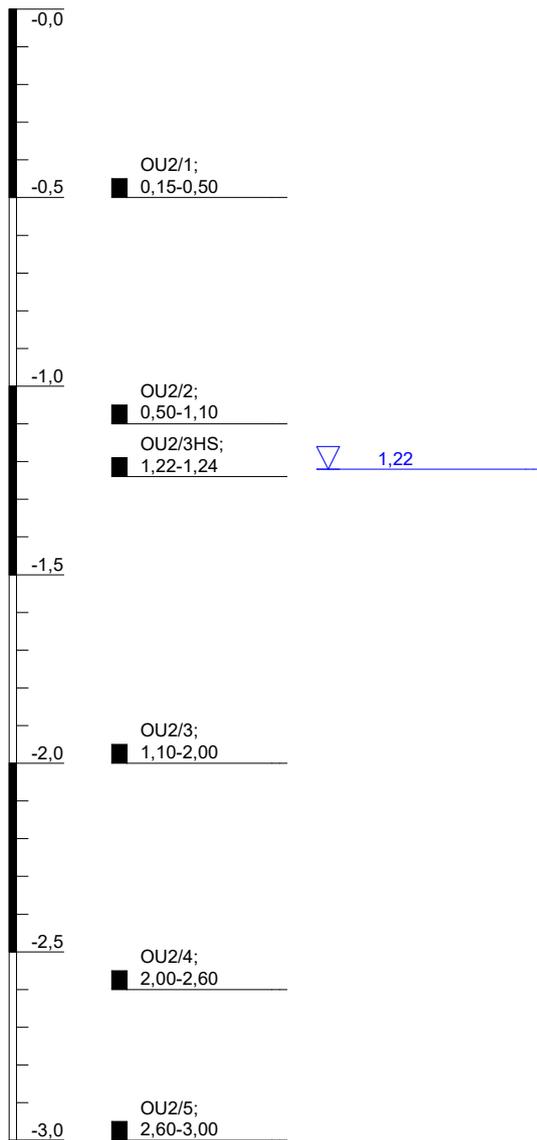
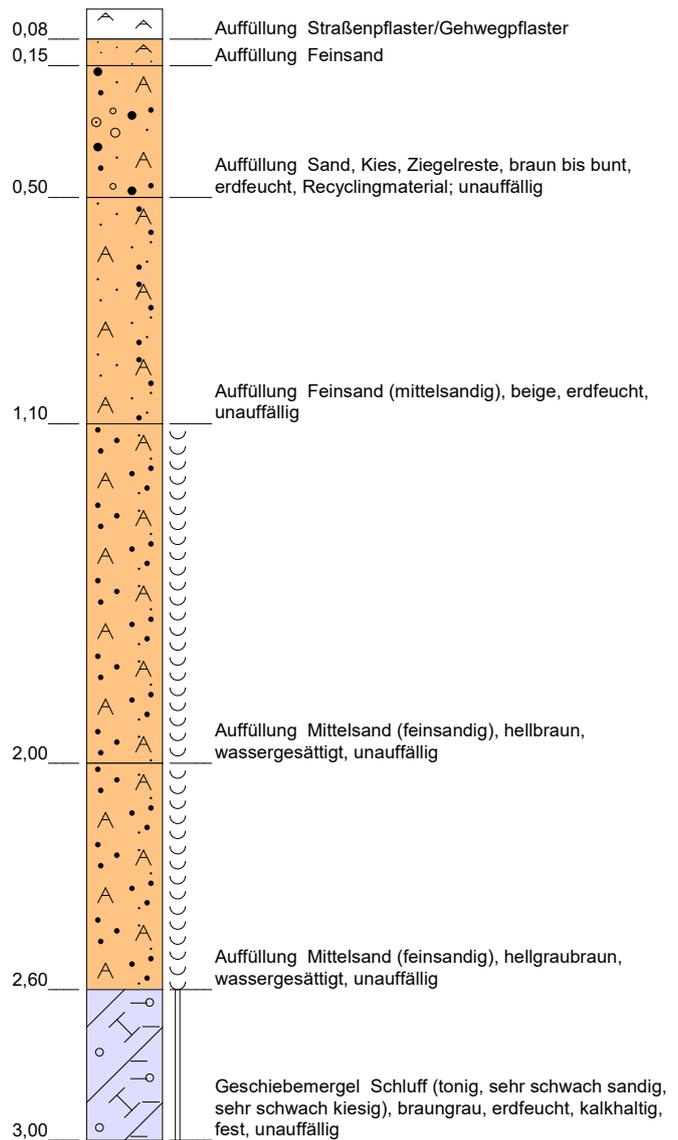
**OU2**

<b>Projekt: OU Dorfstr.3, Winsen</b>		
<b>Bohrung: 730-OU2</b>		
Auftraggeber: Gemeinde Winsen, Am Kisdorf	Rechtswert (UTM): 32566911	
Bohrfirma: Dipl.Geol.I.Ratajczak	Hochwert (UTM): 5964911	
Bearbeiter: Dipl.Geol.I.Ratajczak	Ansatzhöhe: 45,18 m NN	
Bohrdatum: 26.04.2022	Endtiefe: 3,00m

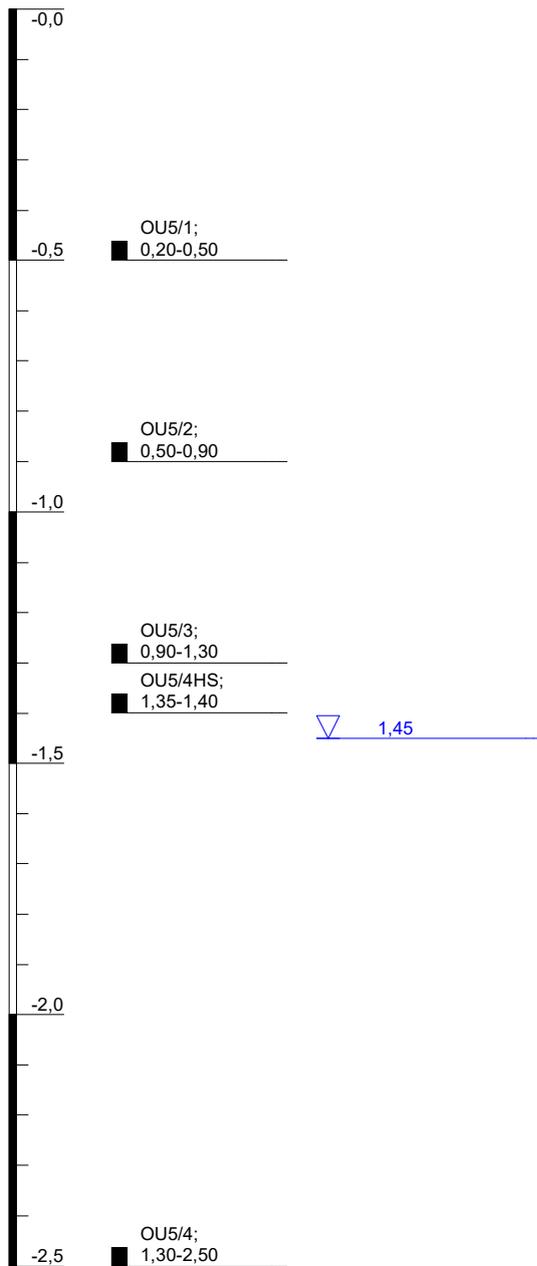
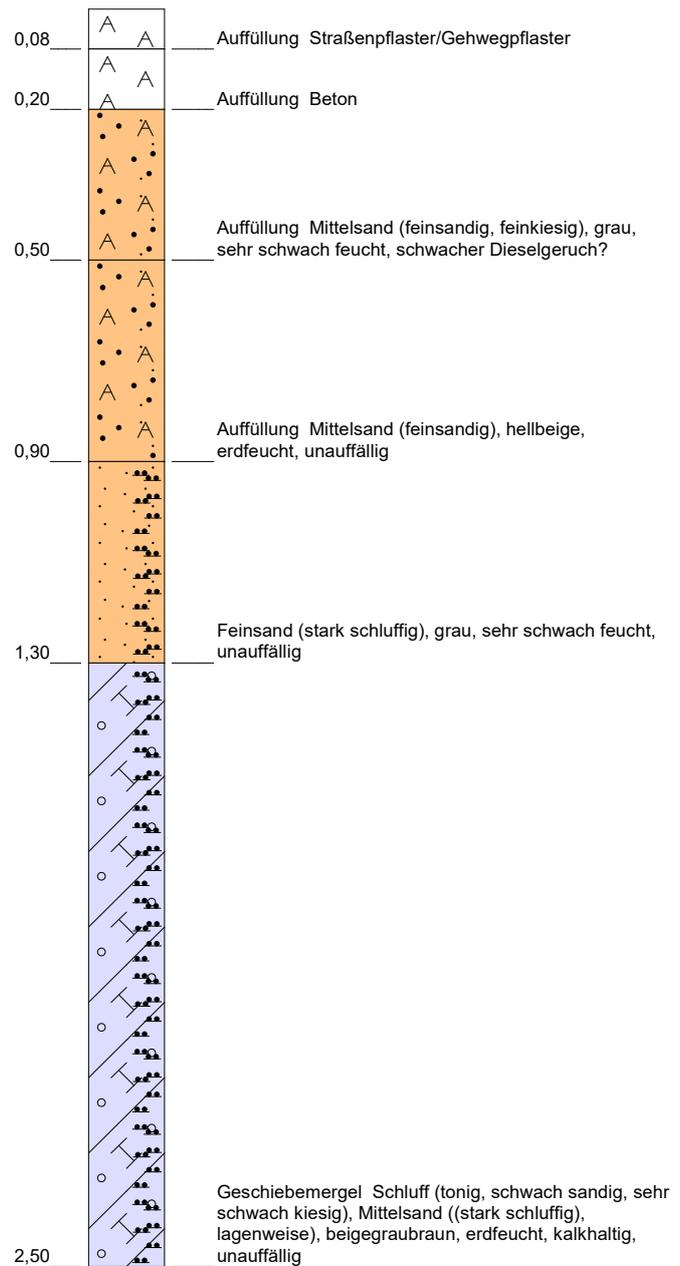
**OU5**

<b>Projekt: OU Dorfstr.30, Winsen</b>		
<b>Bohrung: 730-OU5</b>		
Auftraggeber: Gemeinde Winsen, Amt Kisdorf	Rechtswert (UTM): 32566913	
Bohrfirma: Dipl.Geol.I.Ratajczak	Hochwert (UTM): 5964879	
Bearbeiter: Dipl.Geol.I.Ratajczak	Ansatzhöhe: 45,77 m NN	
Bohrdatum: 26.04.2022	Endtiefe: 2,50m

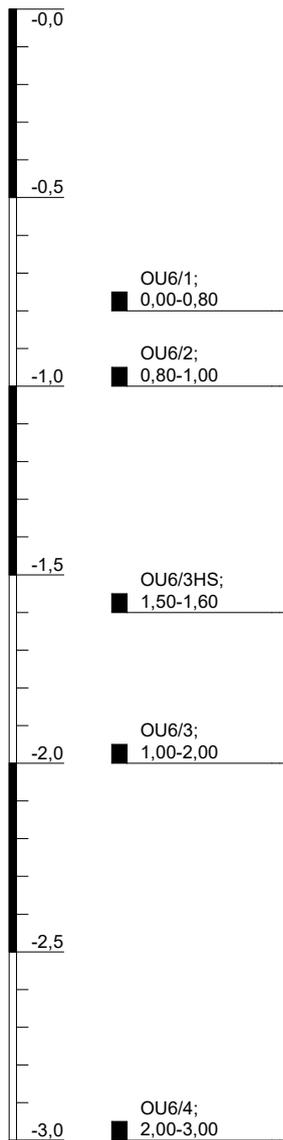
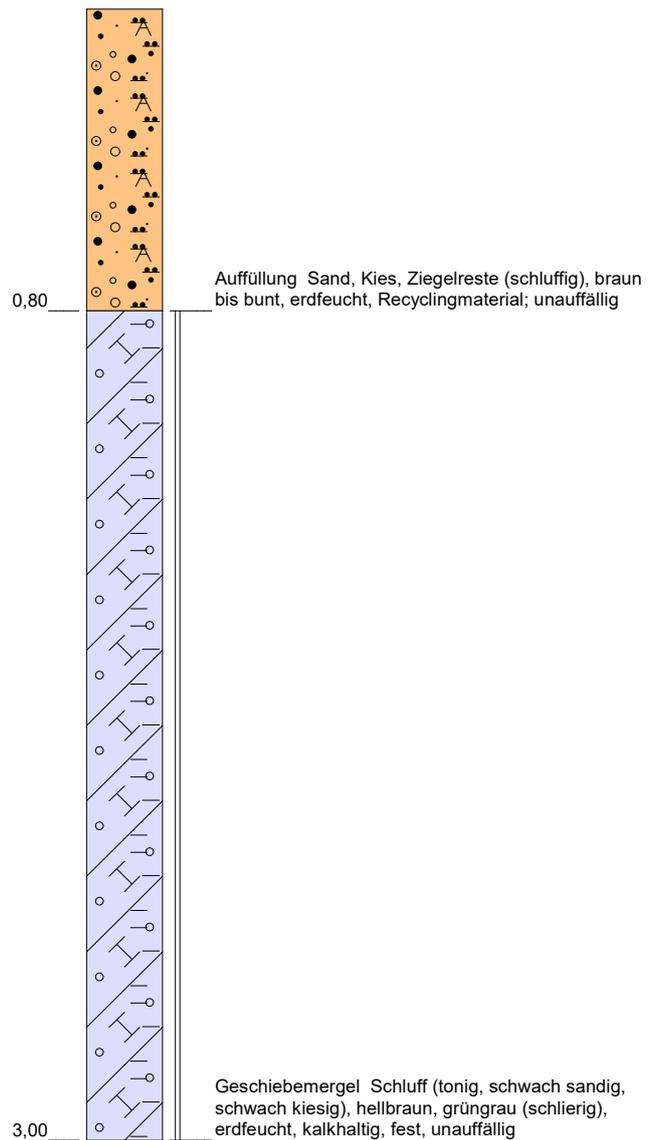
**OU6**

<b>Projekt: OU Dorfstr.30, Winsen</b>		
<b>Bohrung: 730-OU6</b>		
Auftraggeber: Gemeinde Winsen, Amt Kisdorf	Rechtswert (UTM): 32566928	
Bohrfirma: Dipl.Geol.I.Ratajczak	Hochwert (UTM): 5964912	
Bearbeiter: Dipl.Geol.I.Ratajczak	Ansatzhöhe: 45,18 m NN	
Bohrdatum: 26.04.2022	Endtiefe: 3,00m

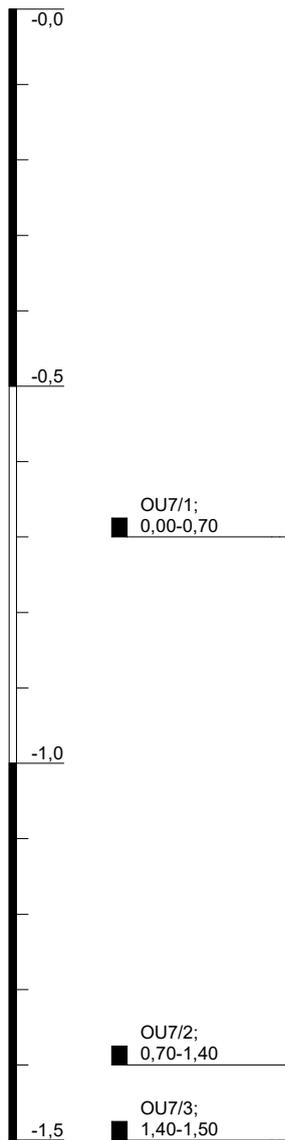
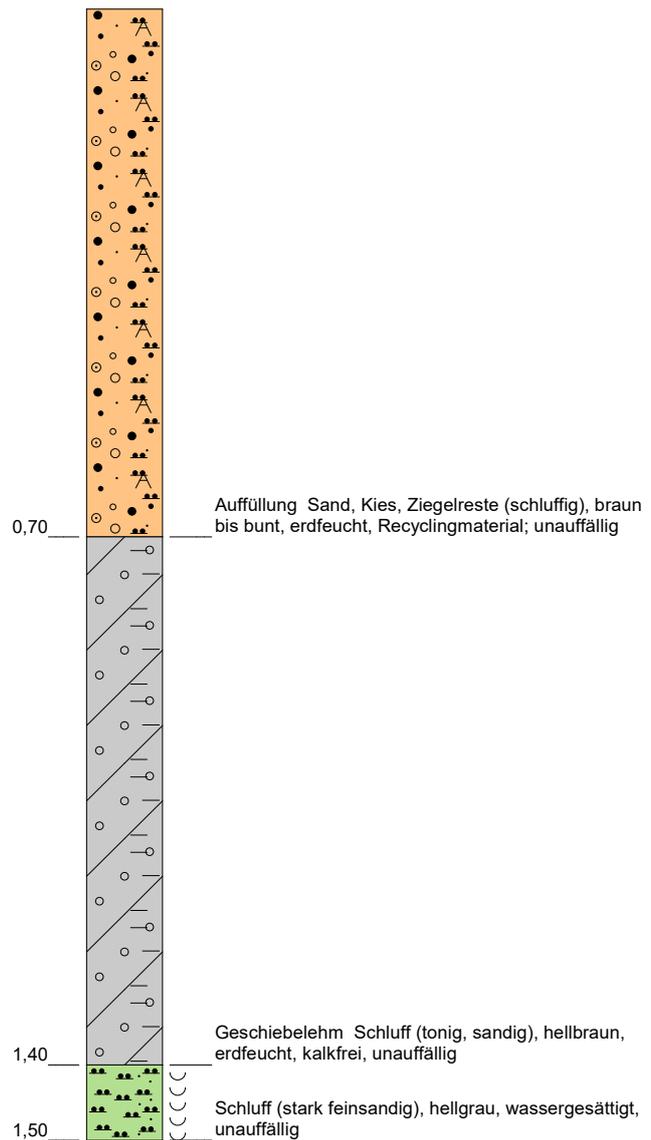
**OU7**

<b>Projekt: OU Dorfstr.30, Winsen</b>		
<b>Bohrung: 730-OU7</b>		
Auftraggeber: Gemeinde Winsen, Amt Kisdorf	Rechtswert (UTM): 32566920	
Bohrfirma: Dipl.Geol.I.Ratajczak	Hochwert (UTM): 5964914	
Bearbeiter: Dipl.Geol.I.Ratajczak	Ansatzhöhe: 45,18 m NN	
Bohrdatum: 26.04.2022	Endtiefe: 1,50m
